## FAKTA OM BILEN

Fabrikat / typ	Chassinummer	Fordonstyp	Reg.nr.
Volkswagen CADDY	WV1ZZZ2KZBX2*****	Personbil	*****
Bränsle	Motoreffekt	Färg	Mätarställning
Diesel	75 kW [102 hk]	Silvergrå	90807,0 km
Ursprung	Ibruktagardatum	Växellåda	Dragkrok
Svensksåld	2011-03-22	Automat	Annan
Förbrukning (l/100km)	Årlig fordonsskatt (kr)	Antal passagerare	Kaross
5,7	3084,0	4	Skåpbil
CO2 per km	Skattevikt (kg)	Totalvikt (kg)	Max släpvningsvikt (kg)
149,0	2190,0	2193,0	1500,0

## ÖVERGRIPANDE SAMMANSTÄLLNING FORDONETS SKICK

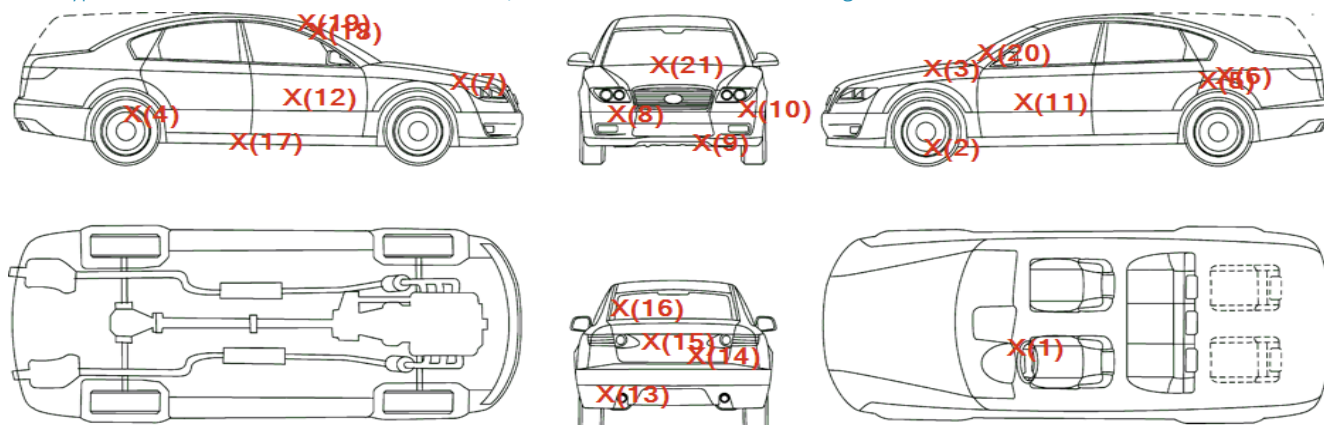
ANMÄRKNINGAR OCH KOMMENTARER		
System	Anmärkning och kommentar	Bedömning
-	OBD - Godkänd : Teststationen saknar utrustning. Alternativ mätning utförd.	O
E	Lastutrymme: Repigt	O
F	Verktyg: Fälgkors	O
D	Fälg: Framvänster och bak höger	O
D	Baklucka: Bakre stänkskärm skrapmärken	O
6	Motorhuv: Stenskott	O
D	Lack: Många mindre repor förekommer både lackskador och mindre djupa	O
D	Rost: Några små rostblåsor	O
6	Lastutrymme: Mycket Repigt	O
7	Reflexer / Belysning bak Skyltlykta: Vä ur funktion	F
9	Befintlighet Dragkroksnyckel: Fast monterad dragkrok	O
6	Stänkskärm Vänster fram: Flertalet repor	O
6	Stänkskärm Vänster bak: Repor	O
6	Stänkskärm Höger fram: Repor	O
6	Stänkskärm Höger bak: Repor	O
D	Dörrar Vänster fram: Repor	O
D	Dörrar Höger fram: Repor	O

Skadetyper: G=Glas, P=Plast, L=Lack, R=Rost, B=Buckla / Buckla + Lackskada, F=Fläck, Ö=Övrig skada
