## FAKTA OM BILEN

Fabrikat / typ <b>Nissan JUKE</b>	Chassinummer	Fordonstyp <b>Personbil</b>	Reg.nr. <b>*****</b>
Bränsle <b>Bensin</b>	Motoreffekt <b>140 kW [190 hk]</b>	Färg <b>Vit</b>	Mätarställning <b>93265,0 km</b>
Ursprung <b>Svensksåld</b>	Ibruktagedatum <b>2011-03-31</b>	Växellåda <b>Manuell</b>	Dragkrok <b>None</b>
Förbrukning (l/100km) <b>6,9</b>	Årlig fordonsskatt (kr) <b>0,0</b>	Antal passagerare <b>4</b>	Kaross <b>Crossover</b>
CO2 per km <b>0,0</b>	Skattevikt (kg) <b>0,0</b>	Totalvikt (kg) <b>0,0</b>	Max släpvagnsvikt (kg) <b>0,0</b>

## ÖVERGRIPANDE SAMMANSTÄLLNING FORDONETS SKICK

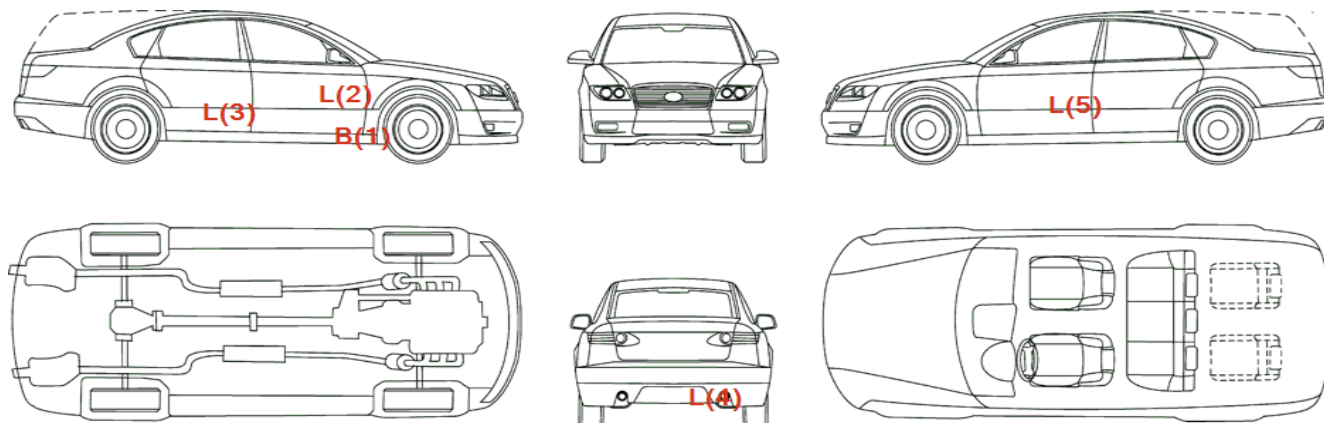
System	Anmärkning och kommentar	Bedömning
D	Fälg: Hjulmutter höger bak saknas	F
6	Vindruta: Sprickor	O
7	Dimstrålkastare Höger: Skadat glas	O
E	Interiör Klädsel fläckar: Fläckar vänster+höger framsäte	O
D	Dörrar Vänster fram: Dörruppslag	O
D	Dörrar Höger fram: Dörruppslag plåtskada + repor i underkant	O
D	Dörrar Höger bak: dörruppslag	O
-	Foto (1): Buckla	Buckla
-	Foto (2): Lack	Lack
-	Foto (3): Lack	Lack
-	Foto (4): Lack	Lack
-	Foto (5): Lack	Lack

Skadetyper: G=Glas, P=Plast, L=Lack, R=Rost, B=Buckla / Buckla + Lackskada, F=Fläck, Ö=Övrig skada
