## FAKTA OM BILEN

| Toyota TOYOTA AURIS | SB1ZE3JE20E0***** | Personbil | ***** |

## ÖVERGRIPANDE SAMMANSTÄLLNING FORDONETS SKICK

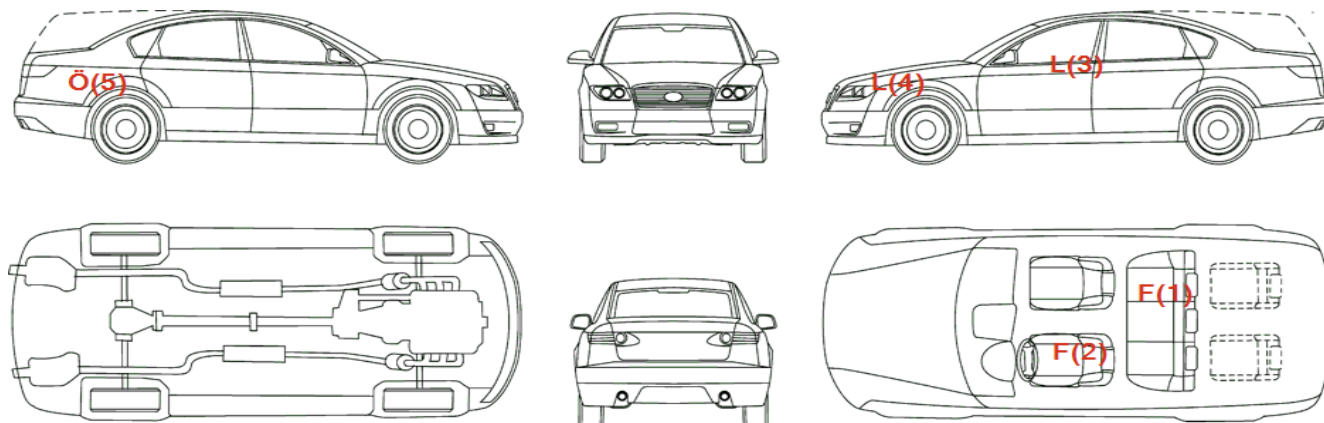
| System | Anmärkning och kommentar | Bedömning |
|---|--|---|
| - | Foto (1): ett par mindre fläckar | Fläck |
| - | Foto (2): Fläck | Fläck |
| - | Foto (3): ytlig lackskada överdel förardörr | Lack |
| - | Foto (4): ytlig skada | Lack |
| - | Foto (5): bula | Övrigt |

Skadetyper: G=Glas, P=Plast, L=Lack, R=Rost, B=Buckla / Buckla + Lackskada, F=Fläck, Ö=Övrig skada
