FAKTA OM BILEN

Fabrikat / typ	Chassinummer	Fordonstyp	Reg.nr.
Volvo V60	YV1FW7056B10*****	Personbil	*****
Bränsle	Motoreffekt	Färg	Mätarställning
Diesel	165 kW [224 hk]	Röd	106485,0 km
Ursprung	Ibruktagardatum	Växellåda	Dragkrok
Svensksåld	2011-03-07	Automat	Avtagbar Kula
Förbrukning (l/100km)	Årlig fordonsskatt (kr)	Antal passagerare	Kaross
6,9	4857,0	3	Kombi
CO2 per km	Skattevikt (kg)	Totalvikt (kg)	Max släpvningsvikt (kg)
183,0	1820,0	2280,0	1800,0

TESTFÖRARENS KOMMENTARER

Garantibils Garantibilstest

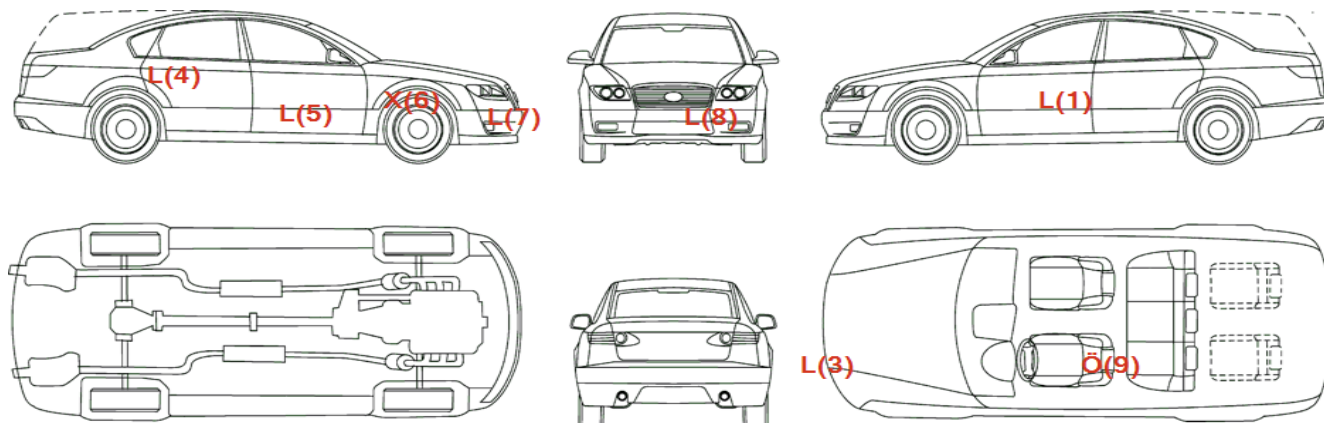
Skadetyper: G=Glas, P=Plast, L=Lack, R=Rost, B=Buckla / Buckla + Lackskada, F=Fläck, Ö=Övrig skada

System	Anmärkning och kommentar	Bedömning
D	Lack: Lacken har "tvättrepor" som är svåra att få med på bild.	F
-	Kamremsbyte enligt servicebok: Nej, ej aktuellt för bilen	O
-	Foto (1): Förardörr+vå franskärm repor	Lack
-	Foto (2): Stötfångare vä bak	Lack
-	Foto (3): Stötångare höger bak	Lack
-	Foto (4): Höger bakskärm	Lack
-	Foto (5): Höger bakdörr	Lack
-	Foto (6): Höger framdörr. Mycket repor, svårt att fånga på bild	
-	Foto (7): Höger franskärm	Lack
-	Foto (8): Stötfångare fram	Lack
-	Foto (9): Parkeringshjälp service erfodras	Övrigt
