FAKTA OM BILEN			
Fabrikat / typ	Chassinummer	Fordonstyp	Reg.nr.
Audi Q3	WAUZZZ8U5CR0*****	Personbil	*****
Bränsle	Motoreffekt	Färg	Mätarställning
Diesel	130 kW [177 hk]	Svart	128438
Ursprung	Ibruktagardatum	Växellåda	Dragkrok
Svensksåld	2012-04-26	Automat	Kula
Förbrukning (l/100km)	Årlig fordonsskatt (kr)	Antal passagerare	Kaross
5,9	3449,0	4	SUV
CO2 per km	Skattevikt (kg)	Totalvikt (kg)	Max släpavagnsvikt (kg)
156,0	1660,0	2185,0	2000,0

ÖVERGRIPANDE SAMMANSTÄLLNING FORDONETS SKICK		
Tekniskt skick och Trafiksäkerhet	3 - Normalt skick	Fordonets skick bedömd i förhållande till ålder och mätarställning:
Motor	3 - Normalt skick	
Växellåda	3 - Normalt skick	5 - Mycket bättre än normalt skick
Chassi	3 - Normalt skick	4 - Bättre än normalt skick
Exteriört skick och lack	2 - Sämre än normalt skick	3 - Normalt skick
Interiört skick	4 - Bättre än normalt skick	2 - Sämre än normalt skick
		1 - Betydande brister/försämring i skick

ANMÄRKNINGAR OCH KOMMENTARER

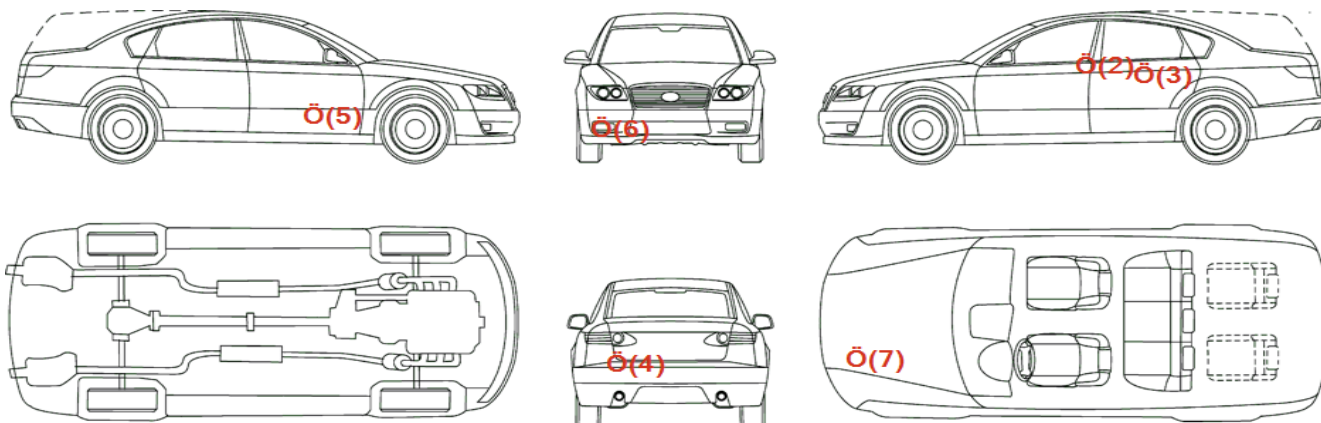
System	Anmärkning och kommentar	Bedömning
C	Motorolja nivå : Oljan strax under min nivå	O
D	Plastdetaljer : Bakre stötfångare har en motkörningsskada	O
D	Plastdetaljer : Motkörningsskada på främre stötfångare	O
D	Plastdetaljer : Stötfångaren fram har lite stenskott	O
6	Stänkskärm : Liten repa	O
D	Dörr : Förardörren har några repor runt handtaget	O
D	Dörr : Repa och stenskott på passagerardörr bak vänster	O
D	Dörr : Stenskott som börjat rosta lite på passagerardörr fram höger	O
D	Motorhuv : Repa och stenskott	O
-	Kamremsbyte enligt servicebok : Kan ej kontrolleras	OK
-	Foto (1): Övrigt	Övrigt
-	Foto (2): Övrigt	Övrigt
-	Foto (3): Övrigt	Övrigt
-	Foto (4): Övrigt	Övrigt
-	Foto (5): Övrigt	Övrigt
-	Foto (6): Övrigt	Övrigt
-	Foto (7): Övrigt	Övrigt

Skadetyper: G=Glas, P=Plast, L=Lack, R=Rost, B=Buckla / Buckla + Lackskada, F=Fläck, Ö=Övrig skada
