## FAKTA OM BILEN

## ÖVERGRIPANDE SAMMANSTÄLLNING FORDONETS SKICK

#### Garantibils Garantibilstest

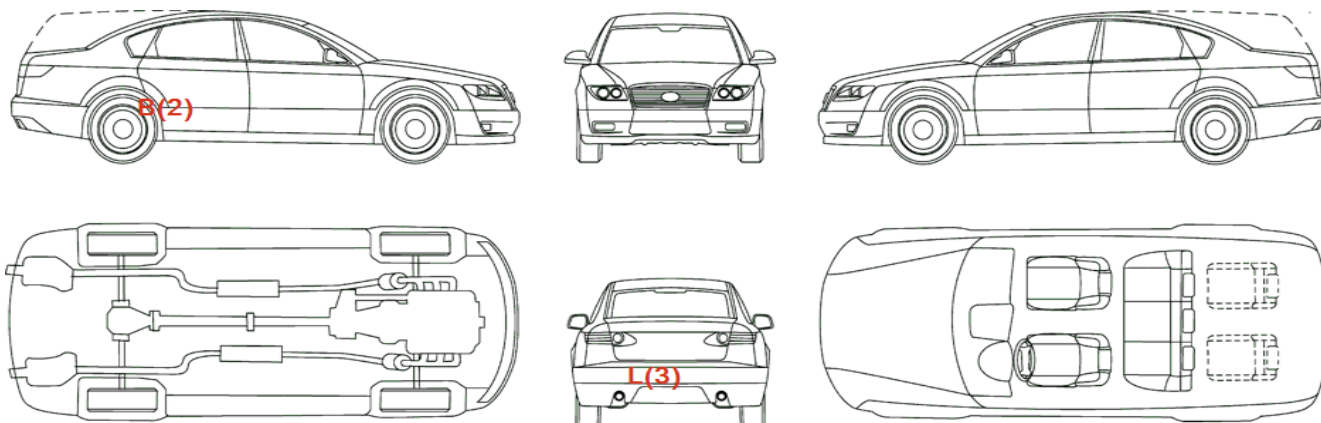
System	Anmärkning och kommentar	Bedömning
-	Kamremsbyte enligt servicebok : Tid/mil för byte har ej uppnåtts	OK
-	Foto (1): Stötfångare fram hö ,nederdel. Skrapmärken ca 40cm	Lack
-	Foto (2): Skärm hö bak , hundben buckla ca 3 cm	Buckla
-	Foto (3): 2st mindre hack stötfångare vä bak	Lack

Skadetyper: G=Glas, P=Plast, L=Lack, R=Rost, B=Buckla / Buckla + Lackskada, F=Fläck, Ö=Övrig skada
