Garantibilstest

För begagnad personbil

Fabrikat / typ	Chassinummer	Fordonstyp	Reg.nr.
Volvo V70	YV1BW88A0D12******	Personbil	******
Bränsle	**Motoreffekt**	**Färg**	**Mätarställning**
Diesel	120 kW [163 hk]	Svart	49927,0 km
Ursprung	**Ibruktagardatum**	**Växellåda**	**Dragkrok**
Svensksåld	2013-05-31	Automat	Ingen
Förbrukning (l/100km)	**Årlig fordonsskatt (kr)**	**Antal passagerare**	**Kaross**
5,1	2302,0	4	Kombi
CO2 per km	**Skattevikt (kg)**	**Totalvikt (kg)**	**Max släpvagnsvikt (kg)**
134,0	1810,0	2310,0	1600,0

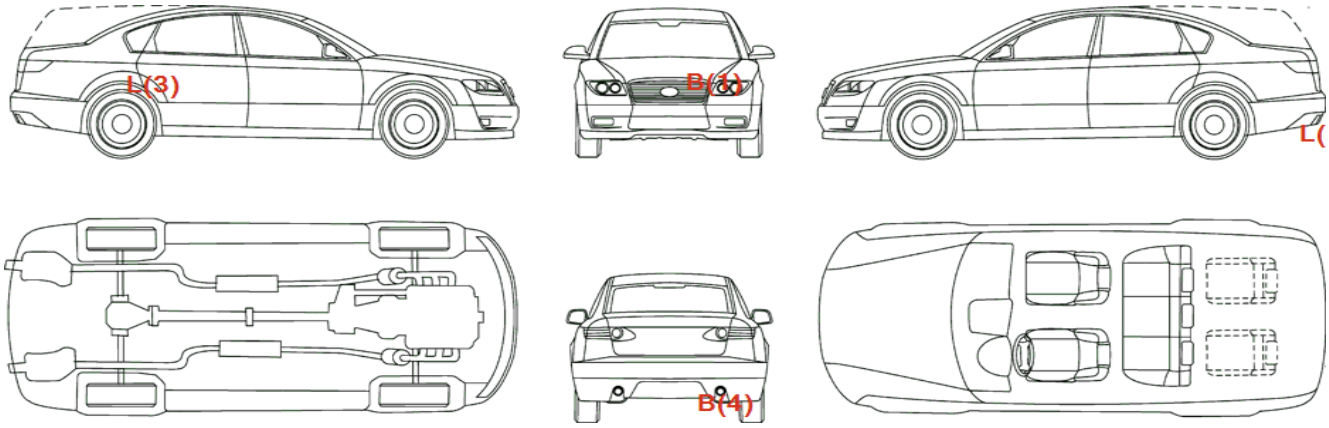
System	Anmärkning och kommentar	Bedömning
-	Kamremsbyte enligt servicebok: Nej, ej aktuellt för bilen	O
D	Fälg: Skrapmärken	O
-	Foto (1): Liten buckla på huven	Buckla
-	Foto (2): Lack	Lack
-	Foto (3): bakdörr o bakskärm	Lack
-	Foto (4): Buckla	Buckla

Skadetyper: G= Glas, P=Plast, L=Lack, R= Rost, B=Buckla / Buckla + Lackskada, F=Fläck, Ö=Övrig skada
