Garantibilstest

För begagnad personbil

Fabrikat / typ	Chassinummer	Fordonstyp	Reg.nr.
Seat ALHAMBRA	VSSZZZ7NZDV5******	Personbil	******
Bränsle	**Motoreffekt**	**Färg**	**Mätarställning**
Diesel	103 kW [140 hk]	Mörkblå	48158,0 km
Ursprung	**Ibruktagardatum**	**Växellåda**	**Dragkrok**
Svensksåld	2013-07-04	Manuell	Ingen
Förbrukning (l/100km)	**Årlig fordonsskatt (kr)**	**Antal passagerare**	**Kaross**
6,2	3762,0	6	Fordon avsett för flera ändamål
CO2 per km	**Skattevikt (kg)**	**Totalvikt (kg)**	**Max släpvagnsvikt (kg)**
162,0	1940,0	2580,0	2400,0

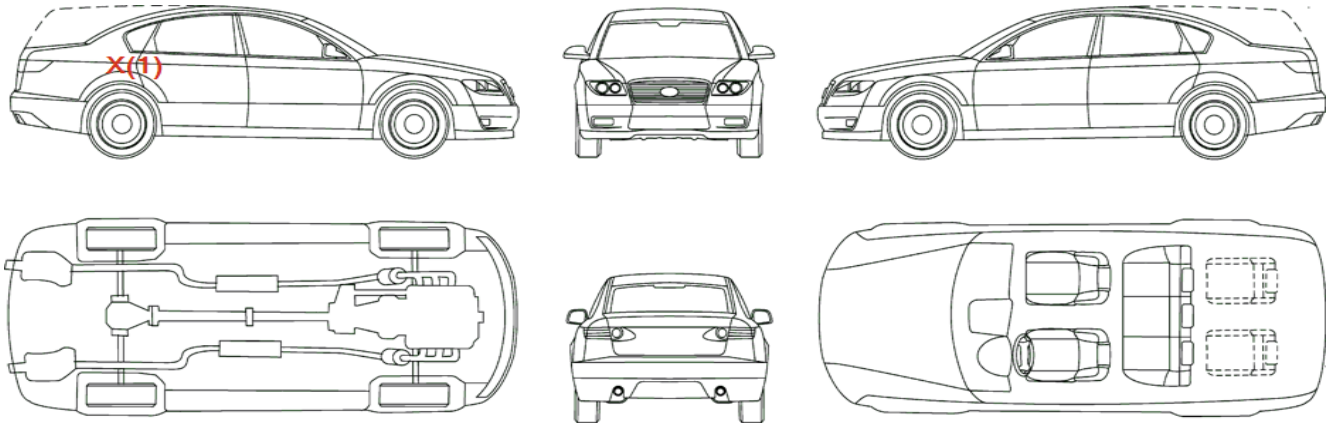
System	Anmärkning och kommentar	Bedömning
F	Reservhjul / Däckreparation: Saknas	O
-	Kamremsbyte enligt servicebok: Nej, ej aktuellt för bilen	O
D	Karosseri: Se foto	O
-	Bromsar kommentar :Bromskontroll utfört på väg. OK!.	O
-	Foto (1): Bula

Skadetyper: G= Glas, P=Plast, L=Lack, R= Rost, B=Buckla / Buckla + Lackskada, F=Fläck, Ö=Övrig skada
